## Seeklause verhindert Katastrophe im Ort Ramsau

**Kies und Geröll im Auwald am Hintersee erinnern bis heute an einen Sommertag, den viele Menschen im Berchtesgadener Land nicht vergessen haben: Nach heftigen Regenfällen war am 2. Juni 2013 der Klausbach-Deich gebrochen. Und nur, weil die Seeklause den herantosenen Wassermassen gerade noch Stand hielt, blieb das ganz große Unglück aus. Vor allem für die Bewohner im Ort Ramsau.**

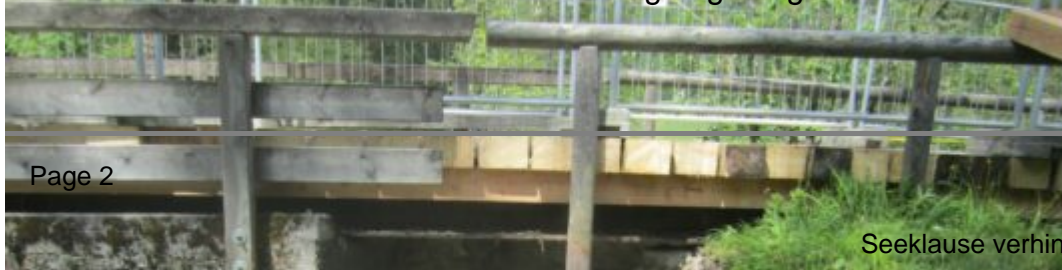
Die Kraft des Wassers hat für Auswaschungen gesorgt. Das Fundament

der Seeklause ist nicht mehr stabil. Foto: Wasserwirtschaftsamt Traunstein

Stefan Hollrieder arbeitet am Wasserwirtschaftsamt Traunstein und ist seit 2006 für die Wildbachsperre zuständig. Am 2. Juni war er vor Ort im Klausbachtal, die Gefährlichkeit der Situation hat sich ihm eingebrannt. Die Kraft des Wassers sei unglaublich gewesen, ein „Unglücksereignis“, an das er sich immer wieder erinnert. Dem Unglück folgte ein enormer Einsatz an Personal und Maschinen. Nachdem die Arbeiter der Flussmeisterstelle Piding den Deichbruch und einige andere Schäden in Rahmen einer ersten Sofortmaßnahme repariert hatten, machten sich sie sich im Jahr 2014 daran, die gesamte Seeklause abzutragen.

Eine aufwändige Arbeit, denn sie bauten jeden Stein einzeln aus, nummerierten und brachten ihn zu einem Lagerplatz. Auf diese Weise konnte sichergestellt werden, dass die Grundzüge der im 17. Jahrhundert erstmals errichteten und mehrfach wiederaufgebauten Triftklause erhalten bleiben. Einst hatten die Menschen sie errichtet, um das Wasser des Hintersees aufstauen zu können. Sie legten die zuvor gefällten Baumstämme in den See und öffneten die beiden Klappen der Seeklause. Mit dem Schwung des Wassers sausten auch das Holz hinab, trieb im Wasser bis zur Saline am Bahnhof von Berchtesgaden. Der Saline diente das Holz dann als Heizmaterial.

Im Jahr 2015 begann der Wiederaufbau der Seeklause. Heute ist das historische Baumaterial um wenige zusätzliche Steine ergänzt. Von außen nicht sichtbarer Beton sorgt für Stabilität. Die Kosten zur Rettung der Seeklause betragen rund 200.000 Euro. Die Finanzierung übernahm das Traunsteiner Wasserwirtschaftsamt.
