## So geht es weiter auf Burg Falkenstein

**Nachdem Wassermassen einen erheblichen Teil der vorhandenen Burgmauerreste von Burg Falkenstein zerstört haben, stehen jetzt die Sicherungsmaßnahmen auf dem Burggelände im Vordergrund. Derzeit die Situation auf dem Gelände weitgehend stabil. Das hat die Überprüfung eines Geologen ergeben.**

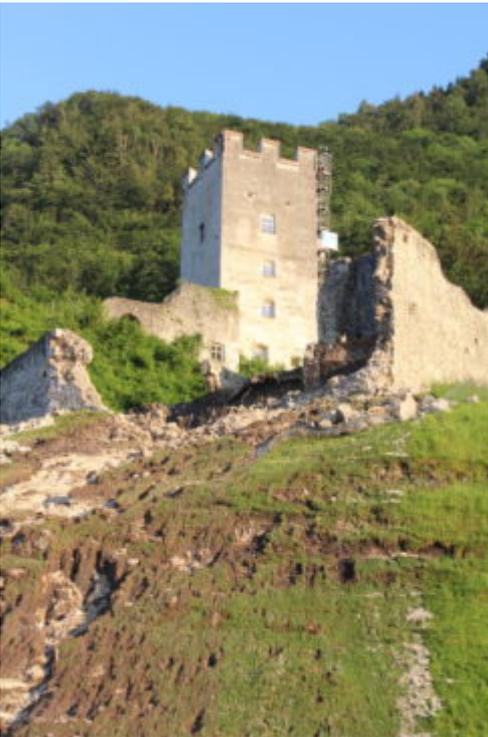
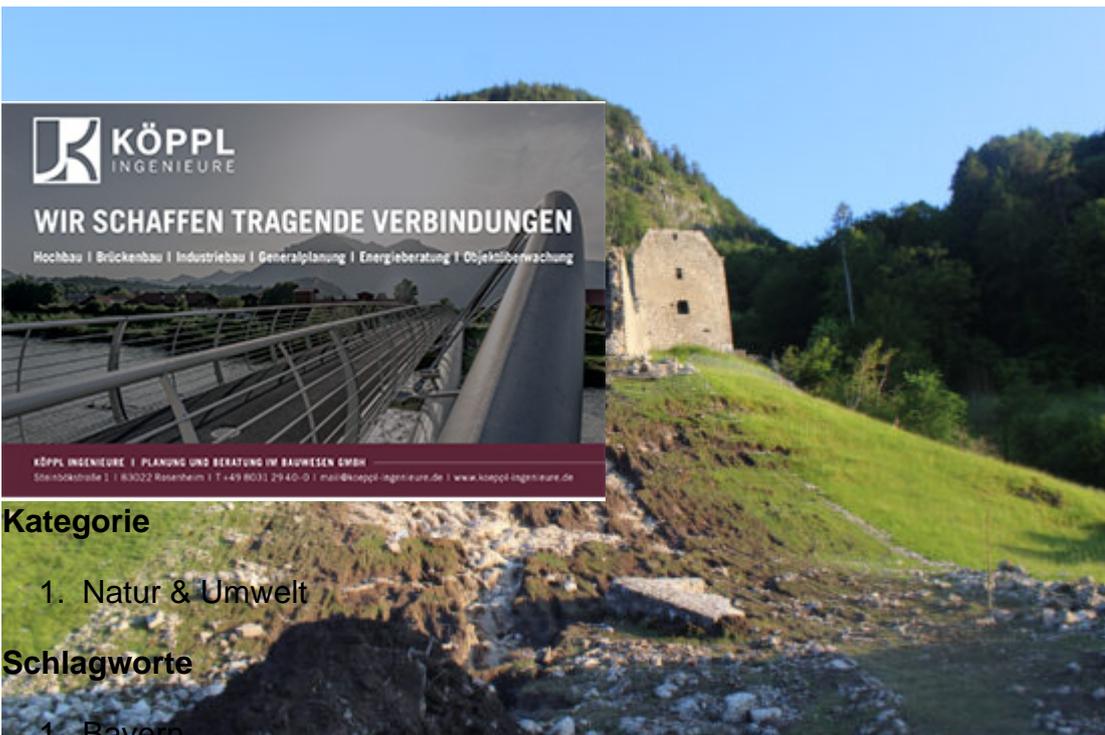
Die Abbruchkante an der Burg wird ebenso wie der Bereich vor der Mauer mit Spezialmaterial abgedeckt. Beide sind von archäologischer Bedeutung. Im Burghof wird eine provisorische Ableitung verlegt, um mögliche Niederschläge an der Abbruchkante vorbeizuleiten. Die Abbruchkanten der Wände sollen mit Geonetzen und Spanngurten gesichert werden. Diese Arbeiten übernimmt ein lokales Erdbauunternehmen. Fachkundige Ehrenamtliche werden zudem das Trümmerfeld abgehen, um mögliche Funde zu sichern. Die Höhe des finanziellen Schadens lässt sich aktuell noch nicht beziffern.

Gleichzeitig wurde das weitere Vorgehen festgelegt. Das unten abgelagerte Material wird entlang des Weges als Wall aufgeschüttet. Weiteres Material, das noch im Hang liegt wird mit Netzen abgesichert. Dafür kommt eine Spezialfirma aus Tirol zum Einsatz. Ansonsten werden keine Spezialsicherungen benötigt.
